Paul A. Molina

## Nuevo registro de mortalidad por electrocución de Gallinazo Negro *Coragyps atratus* en Ecuador

# New record of mortality by electrocution of Black *Vulture Coragyps atratus* in Ecuador

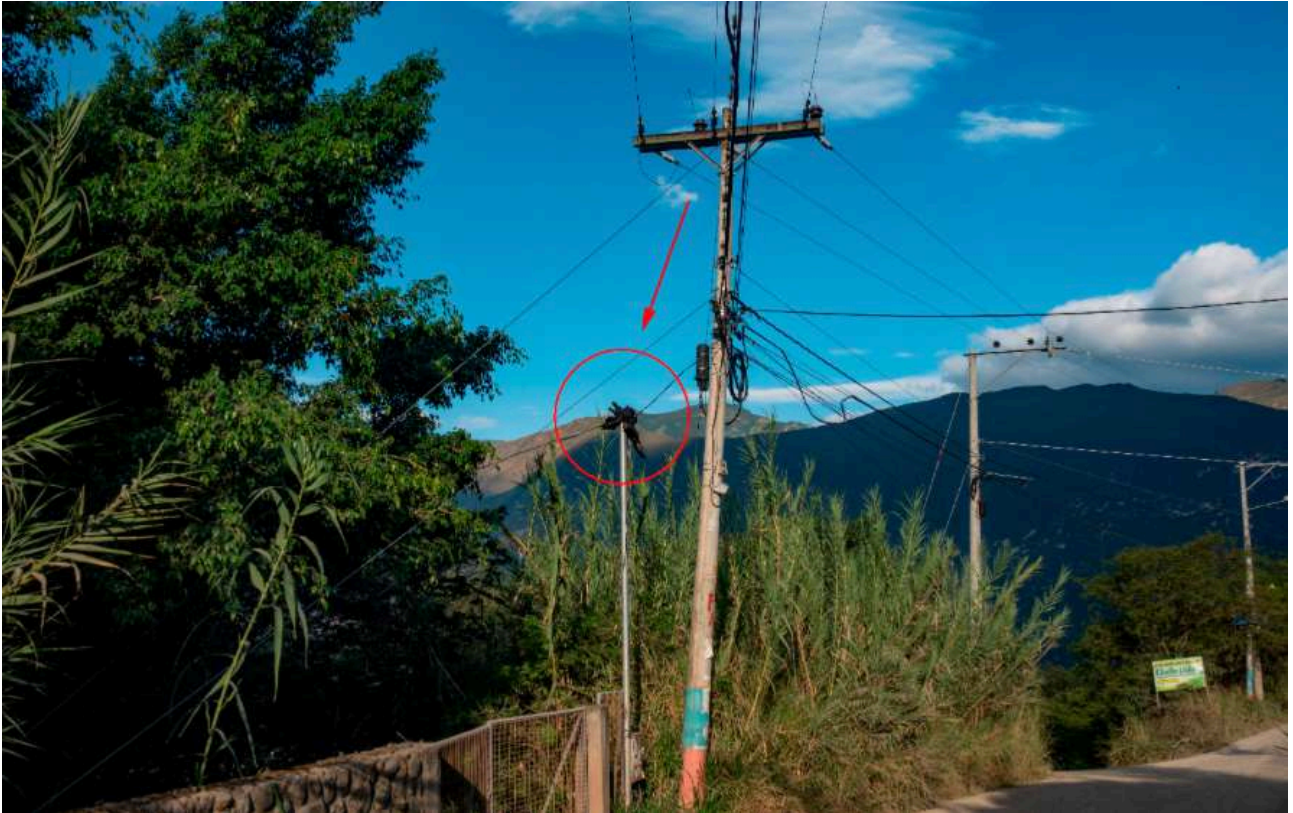
El 16 de julio de 2023, en Malapamba, Azuay (689905, 9637868 a 1295 m s.n.m), registré un individuo muerto de Gallinazo Negro (*Coragyps atratus*), que murió al posarse sobre un poste de una línea [eléctrica](#) a 10 metros de altura al borde de una carretera y al caer se quedó enganchado sobre otro poste por el que pasa el cable con funda aislante. En la figura 2 se aprecia en el [plumaje](#) una quemadura que posiblemente se haya producido al tocar el puente flojo rígido de la fase central y un cable lateral con la punta del ala contraria (Figura 1 & 2).

**Figura 1. Torreta de transmisión eléctrica donde se produjo el evento de mortalidad de Gallinazo Negro, (*Coragyps atratus*) electrocutado, 16 de julio de 2023 © Paul A. Molina.**

Es importante registrar estos eventos de [mortalidad](#), ya que según (Gallo F & Sánchez R, 2022) al parecer son más frecuentes en Ecuador. Por lo tanto, se deben instalar protecciones en estos tendidos eléctricos con el fin de evitar este tipo de mortalidad (Sánchez, R, 2022). La zona pertenece a un bosque seco con árboles de Faique sp (Acacia) y especies introducidas. Allí, *C. atratus* es abundante y suele posarse en lugares bajos. Otras rapaces como el Águila Pechinegra (*Geranoaetus melanoleucus*) y el Gavilán Dorsirrojo (*Geranoaetus polyosoma*) también han sido registradas en el sector y podrían verse afectadas por este tipo de mortalidad no natural. Este registro es nuevo para este año para esta especie en Ecuador, por lo que aparentemente es más frecuente en conexiones eléctricas con estas características. Es importante seguir reportando eventos similares y concienciar a la comunidad y a las autoridades para que tomen medidas beneficiosas para las aves rapaces en los diferentes lugares donde existan sistemas de transmisión eléctrica. Además, se podrían tomar medidas como las sugeridas por (Tintó et al., 2010), que sugieren la modificación de las estructuras donde las aves se [posan](#).

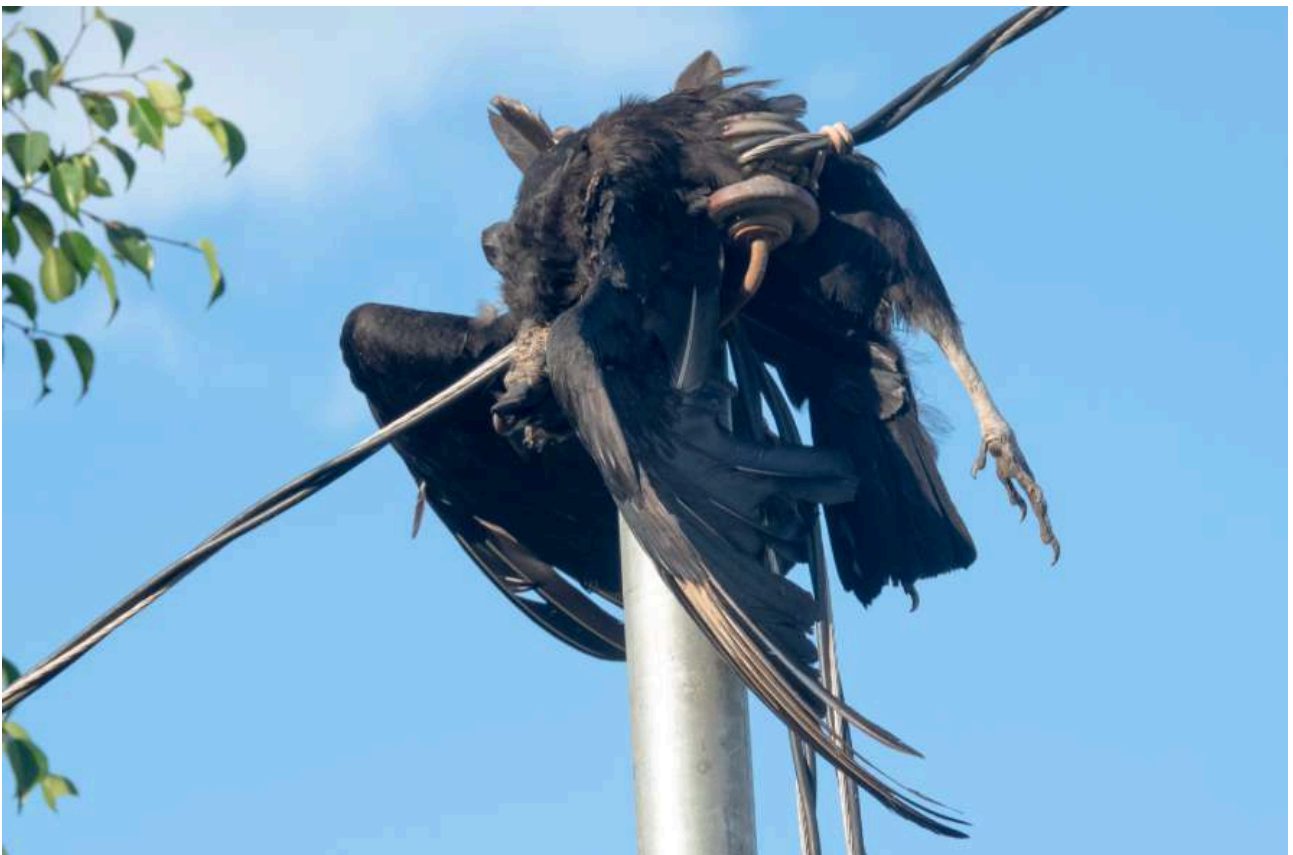
**Figura 2. Individuo de Gallinazo Negro, (*Coragyps atratus*) electrocutado, al caerse se ha quedado enganchado en uno de los elementos de la línea eléctrica. 16 de julio de 2023 © Paul A. Molina**
